**MISE À  
NIVEAU SUR  
MESURE**

### L'installation d'un ascenseur sur mesure a permis de préparer un joyau architectural du début du siècle à un nouveau cycle de vie.

### Assainissement et transformation de la Spitalackerstrasse, 2023

Spitalackerstrasse 60, Berne

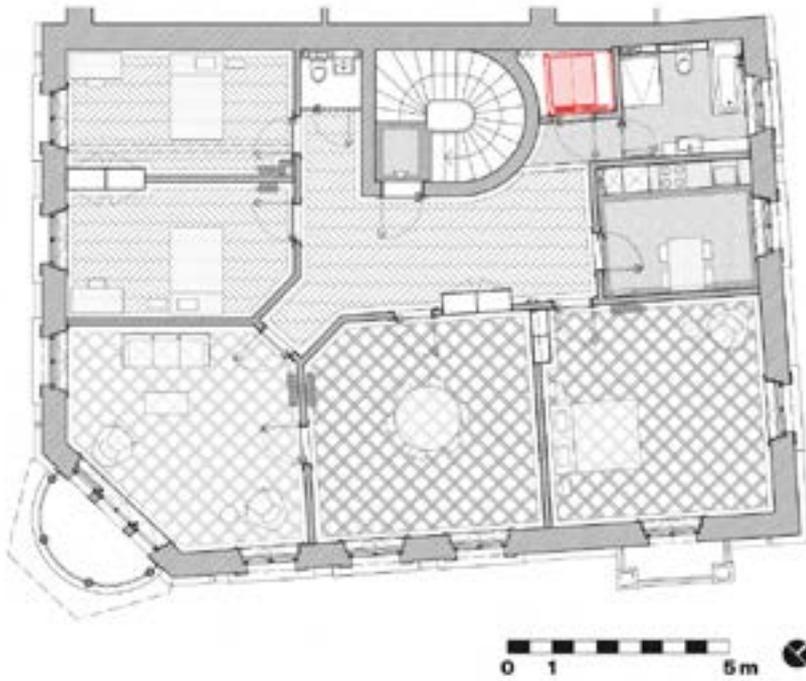
Plan de l'appartement avec ascenseur inséré rouge.

où un réduit avec chauffe-eau était autrefois installé – il était possible d'installer un petit ascenseur qui desservirait directement tous les appartements. « J'ai fait une esquisse grossière et j'ai vu que cette solution fonctionnerait bien avec les plans des appartements existants. Et elle est également judicieuse pour le magasin au rez-de-chaussée et l'accès à la cave », explique Gysel. Toutefois, l'espace était extrêmement limité, les éléments historiques sensibles et la structure existante comportait de nombreuses inconnues. L'architecte se doutait bien qu'il n'y parviendrait pas avec un ascenseur de quinze mètres de haut fabriqué par une entreprise de quinze mètres de haut. Il fallait des spécialistes ayant le sens des solutions individuelles, peut-être même non conventionnelles. Des spécialistes qui partageaient la passion de Gysel pour la maison et son engagement pour une

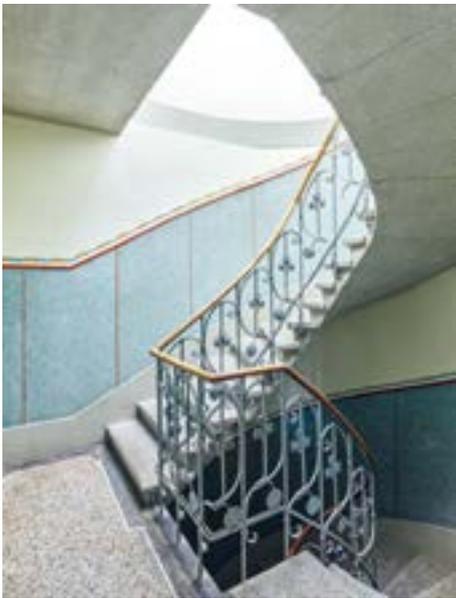
*Un escalier filigrane mais raide dessert les appartements.*

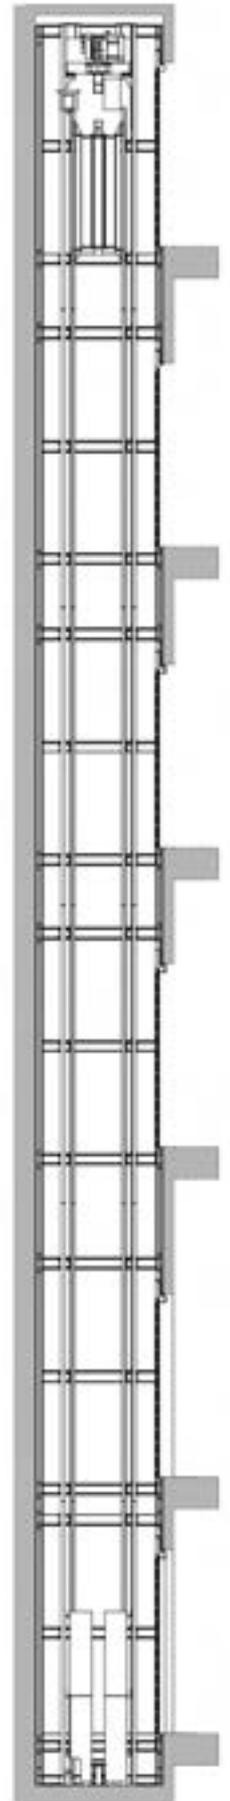
*Coupe de la cage d'ascenseur.*

alors pu être percés. Les murs les plus épais en bas déterminent la taille de la cage d'ascenseur, tandis qu'en haut, les entretoises encastrées remplissent l'espace d'air.

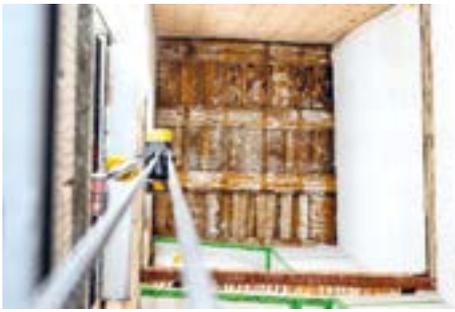
Vue sur les anciens plafonds à travers le puits entaillé.

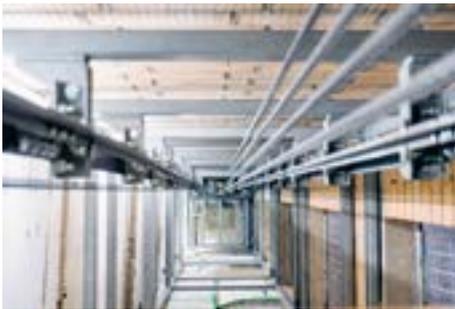
La structure métallique ajustée s'étend sur tous les étages.

Après un certain temps de réflexion, Emch a eu l'idée de génie: une structure en acier comme cage d'ascenseur, autoportante, composée de tubes de six centimètres d'épaisseur sur six. Un principe souvent utilisé pour les ascenseurs en verre: là aussi, l'ascenseur est généralement suspendu à une structure en acier derrière l'enveloppe en verre. Dans la Spitalackerstrasse, la structure en acier serait autoportante dans une cage constituée en partie de murs historiques. Emch a également trouvé une al-

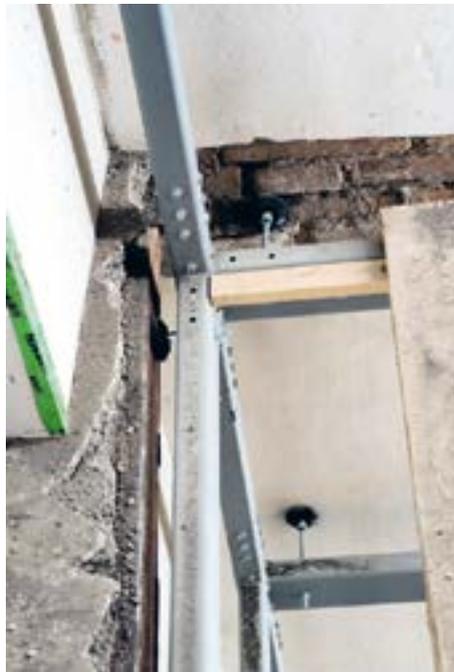
Ossature en acier et tampons d'espacement.

ternative convaincante pour l'ancrage et son risque de transmission du bruit: au lieu d'enfoncer des ancrs dans le mur coupe-feu, on a travaillé avec des entretoises: de petites tiges filetées avec des tampons en plastique, qui ont été serrées entre la structure en acier et le mur de la cage et qui stabilisent ainsi la cage d'ascenseur.

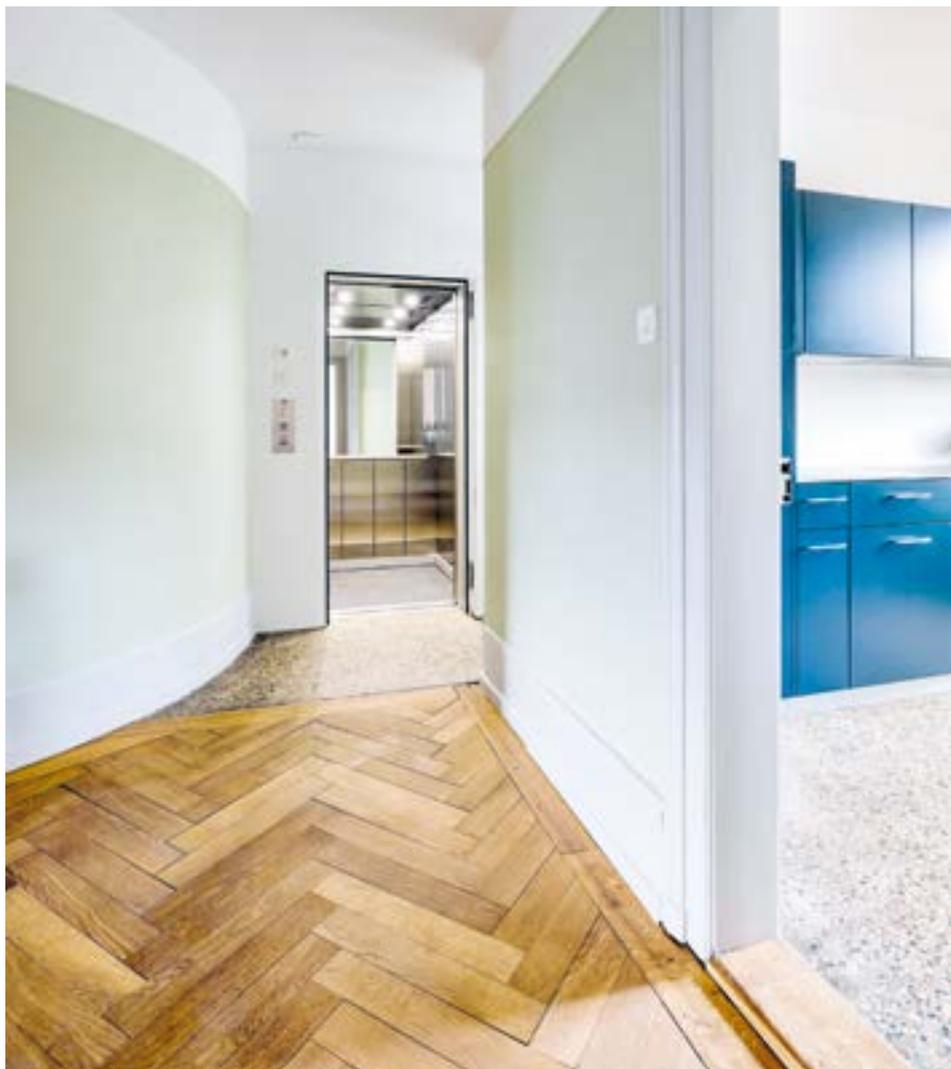
Derrière une porte de chambre historique se trouve le nouvel ascenseur qui dessert directement tous les appartements. Photo: Merlin Photography

La proposition a non seulement résolu le problème du bruit, mais a également permis de gagner de précieux centimètres grâce à la finesse de la construction. Presque invisible, caché dans la structure historique, l'ascenseur a néanmoins une largeur de porte de 80 centimètres accessible en fau-
