**SAUVER
L'ASCENSEUR,
C'EST SAUVER
L'ARCHITECTURE**

**BIEN PLUS QU'UN ASCENSEUR
SWISS MADE**

L'architecture caractéristique d'un immeuble d'Ernst Gisel à Zurich comprend un ascenseur rond. Que faire lorsque celui-ci ne répond plus aux exigences de sécurité?

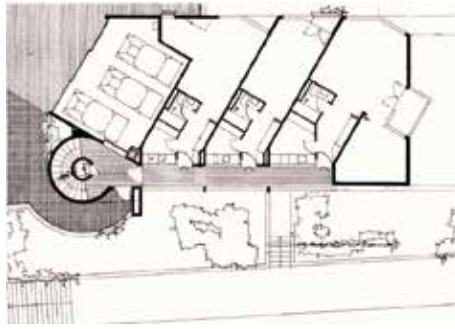
Concept de plan avec petits appartements.

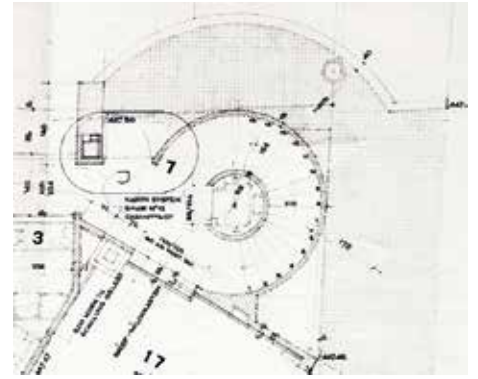
L'ascenseur, l'escalier et la voie d'accès forment un cylindre marquant.

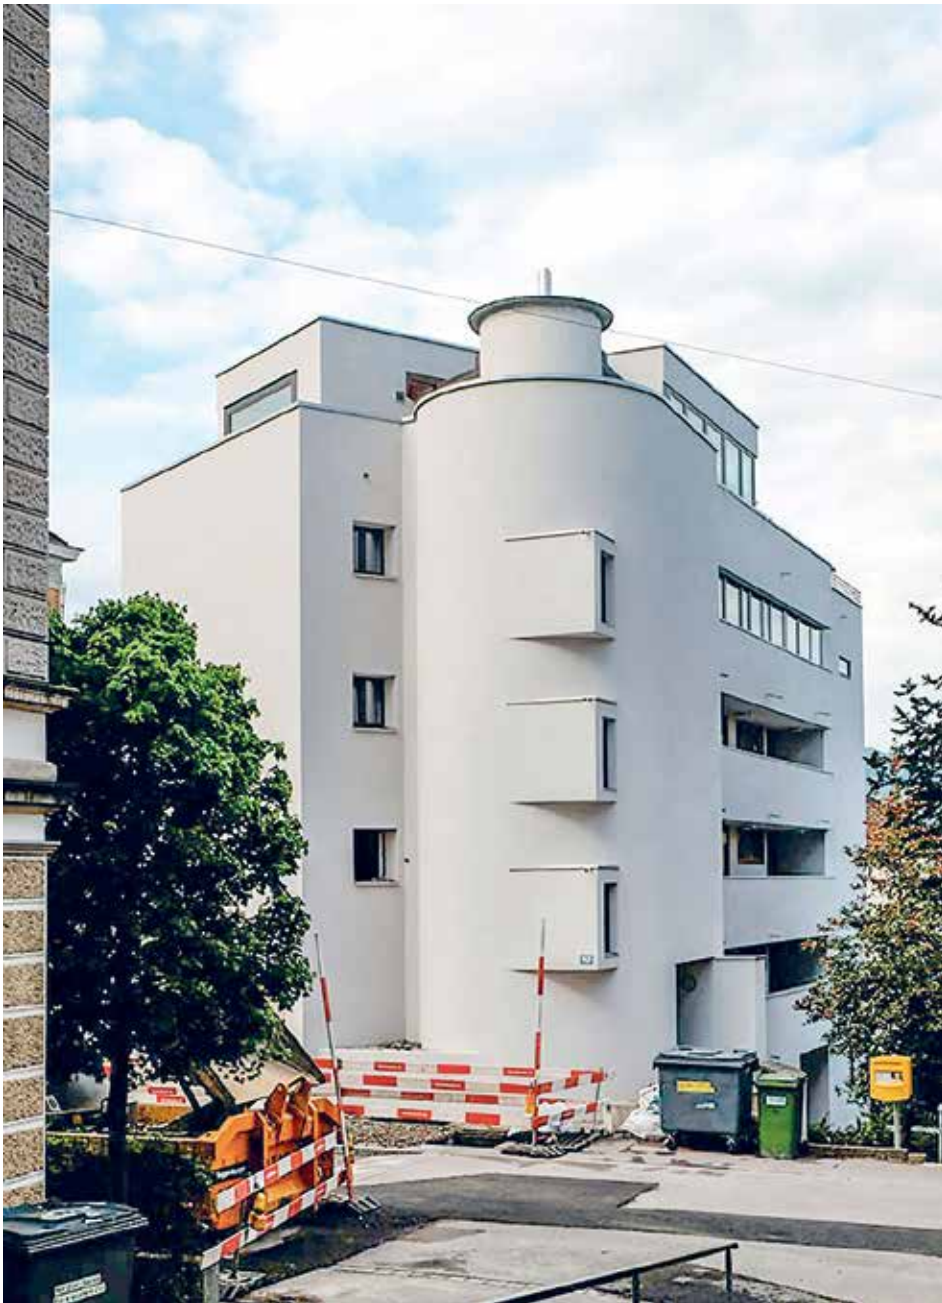
La maison d'habitation de la Clausiusstrasse à Zurich avec sa tour d'escalier circulaire.

L'immeuble d'habitation de la Clausiusstrasse se présente de manière sobre et élégante, conformément aux principes de conception modernes de la fin du siècle dernier. Avec 16 petits appartements organisés efficacement sur quatre étages, Ernst Gisel a réagi à la forte pression sur les coûts qui pesait déjà sur le prix des terrains du quartier universitaire en 1961.

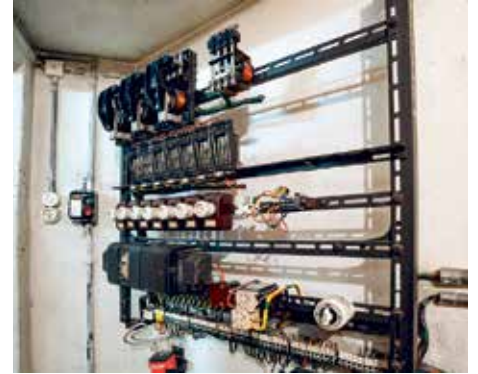
Ancienne commande d'ascenseur.

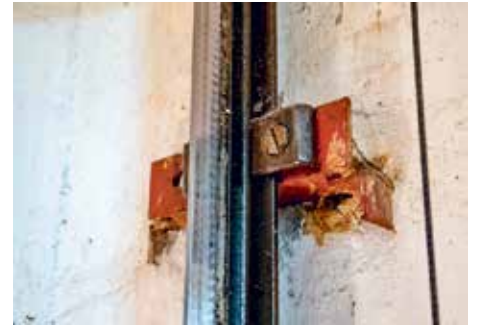
Les anciens rails de guidage – ici avant la rénovation – ont une durée de vie presque illimitée.

Les rails de guidage de la cabine, fabriqués en acier, ont une durée de vie presque illimitée et ont pu être réutilisés sans problème. À la place des fils de guidage pour le contrepois, qui ne sont plus autorisés, deux rails de guidage ont été disposés sur des supports en fer spécialement fabriqués

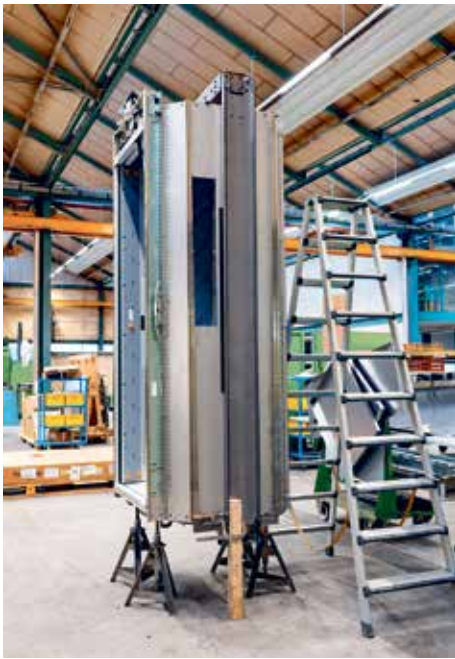
Fabrication spéciale pour un puits hors du commun.

- mécanisme à câble
- Ascenseur pour personnes avec local des machines au-dessus de la cage d'ascenseur
- charge utile 180kg / 2 personnes
- 5 arrêts
- 11,83m de hauteur de refoulement

de ressources existantes. Les spécialistes en ascenseurs d'Emch ont choisi une autre voie: ils ont conçu une installation sur mesure qui s'insérerait dans la cage ronde, ont identifié les éléments de l'ascenseur existant réutilisables et n'ont ajouté que ce qui était nécessaire. Cela a eu un effet positif sur les coûts et les temps de montage et a permis de réaliser d'importantes économies de CO2. Ainsi, tous les composants visibles de l'extérieur – aussi bien la cage d'ascenseur et le local des machines que les portes palières et les rails de guidage – ont pu être soumis à un nouveau cycle de vie, conformément aux principes de la construction circulaire.

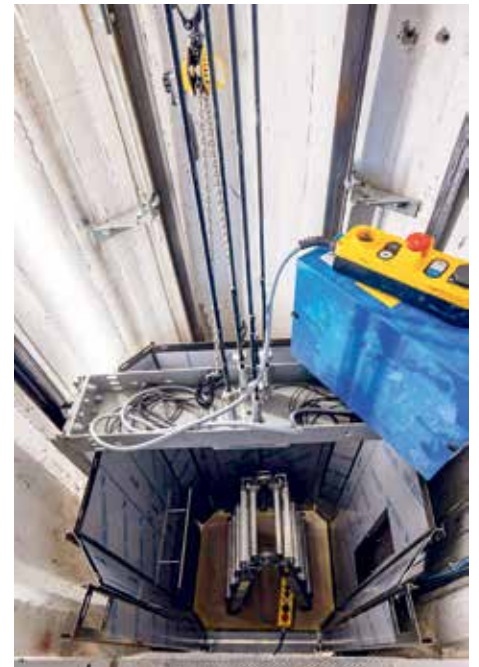
La nouvelle cabine d'ascenseur a des coins biseautés – comme l'originale.

La cabine en bois existante ne pouvait pas être réutilisée en raison de son inflammabilité. La cage circulaire rendait cependant impossible l'utilisation d'une cabine d'ascenseur standard en tôle. À cela s'ajoutaient les dimensions déjà restreintes qui auraient encore été réduites avec une solution standard, l'adaptation des anciennes installations aux nouvelles exigences de sécurité entraînant normalement une diminution de la surface de la cabine. Auparavant, les cabines d'ascenseur n'avaient généralement qu'une seule porte, de sorte que l'on voyait la paroi de la gaine défiler devant soi pendant le trajet. Pour réduire le risque de blessure, une porte de cabine supplémentaire est aujourd'hui nécessaire. Pour des raisons de place, elle a été conçue comme une porte pliante à la Clausiusstrasse. La fabrication spéciale d'Emch exploite de manière optimale l'espace disponible dans la gaine. Le concept des coins biseautés de la cabine d'origine a été repris. Dans l'ensemble, le placement efficace du tableau de la cabine et de son électronique a même entraîné un léger agrandissement de la surface au sol.

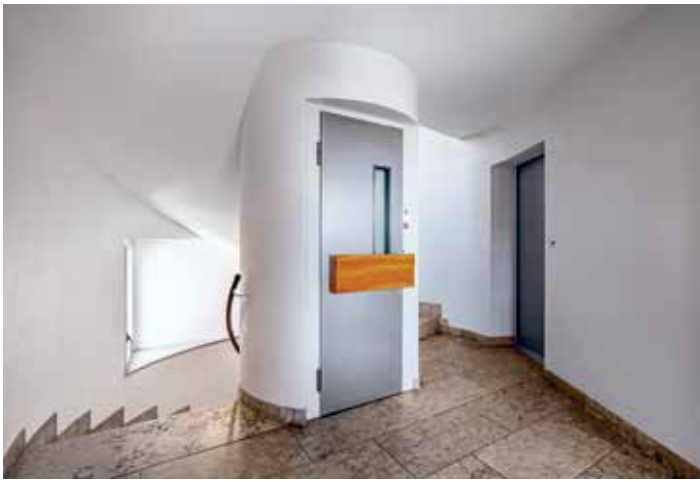
De l'extérieur, il a toujours le même aspect: l'ascenseur modernisé.

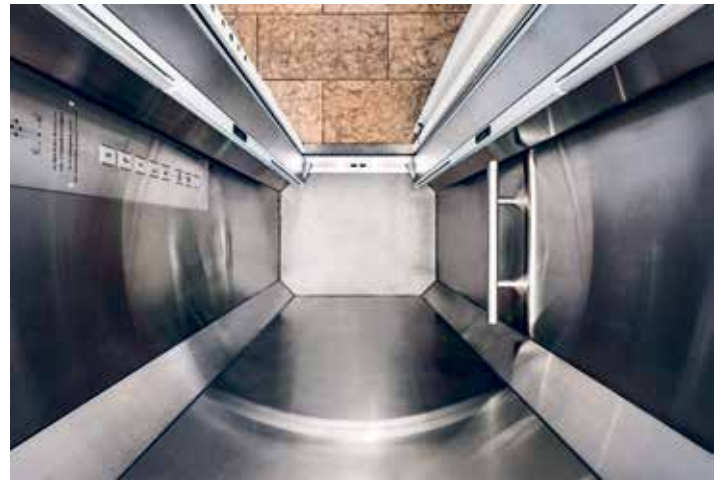
Grâce aux coins biseautés et à la porte pliante, la nouvelle cabine s'insère dans la gaine circulaire sans perte de place.
